### Протокол №2014.114.032

**механических испытаний стеклопластиковой  
промежуточной опоры для ВЛ 6 - 10 кВ  
производства ЗАО НПП «АЛТИК»**

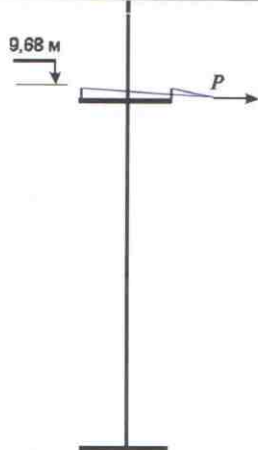
| Проверка максимальной прочности опоры | Фактические максимальные значения | | | Заключение о соответствии (несоответствии) НД |
|---|---|---|---|---|
| | 1500* | 14520 | 2125/180 | При нагрузке 1500 кгс опора не потеряла прочность (рисунки 11 и 12) |

\* далее нагрузки не задавались, т.к. прочность значительно превышает прочность от расчетных нагрузок

**12.4** После демонтажа опоры установлено, что разрушения в элементах опоры отсутствуют.

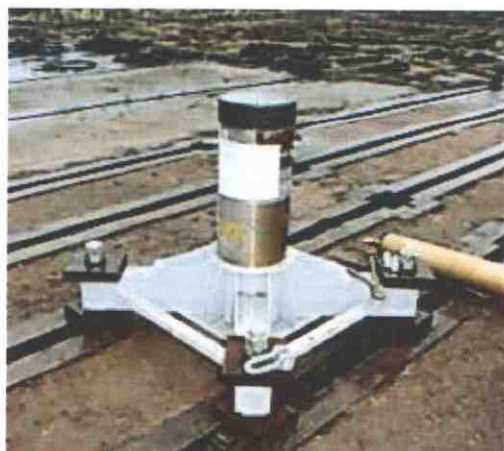
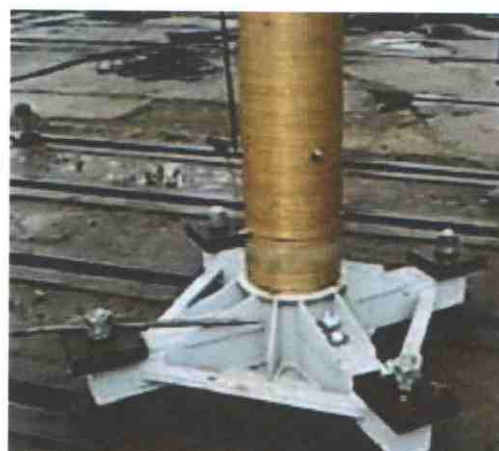
Рисунок 2 - Переходник для закрепления опоры на силовом полу

Чертеж переходника

Общий вид переходника

Переходник с установленной опорой

Подъем осуществлялся автомобильным краном. Опора закреплялась через специально разработанный переходник, имитирующий заделку опоры в грунте, рисунки 3, 4.

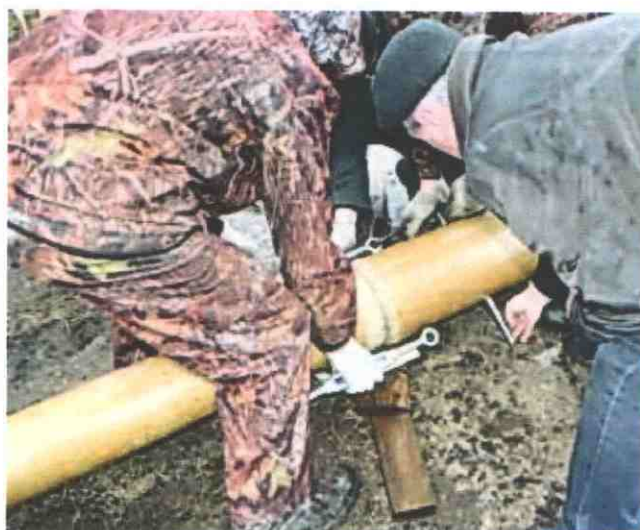
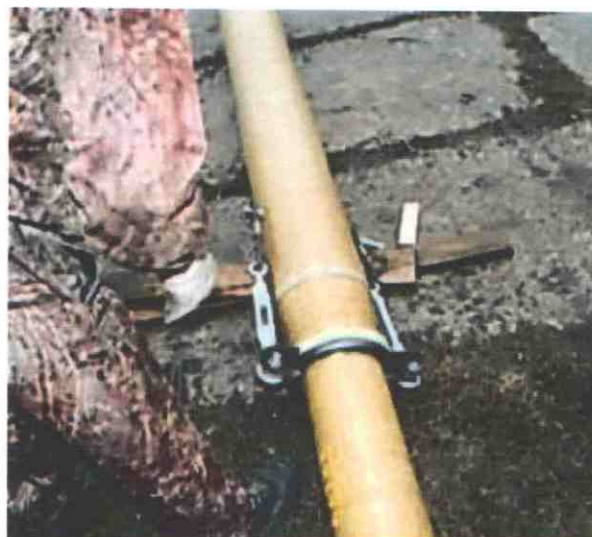
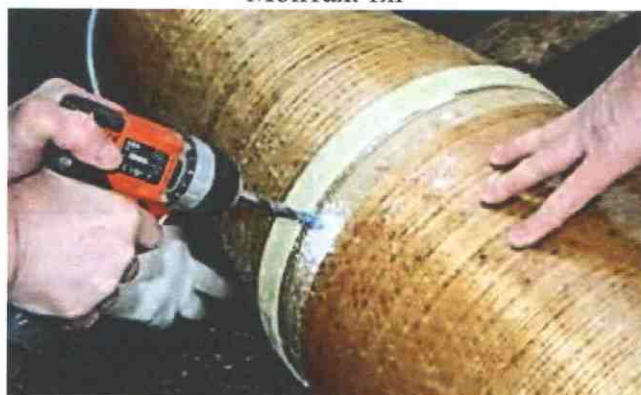
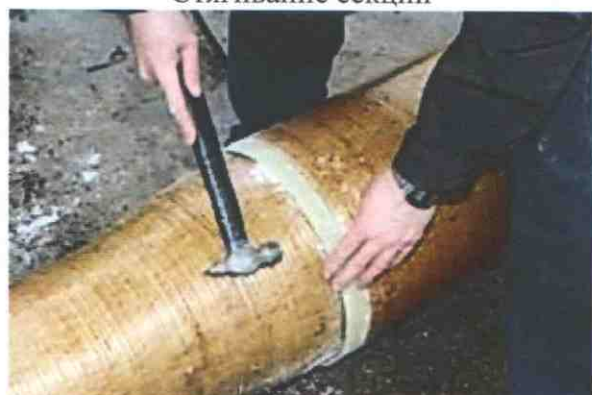
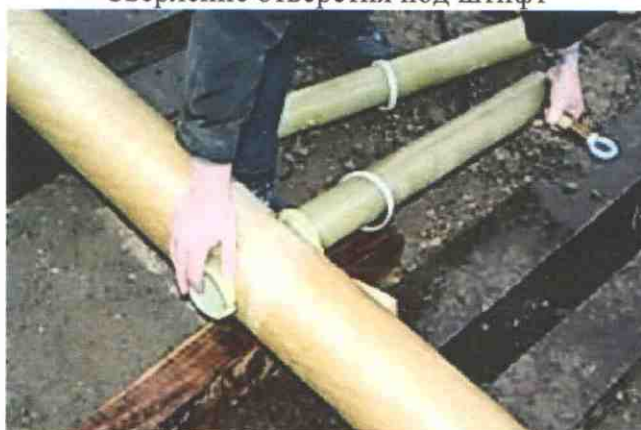
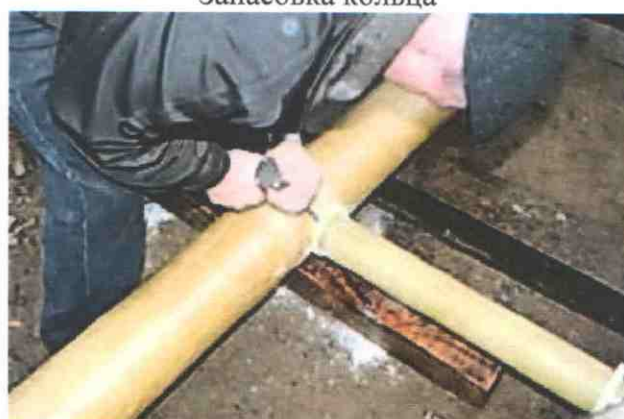
Рисунок 3 - Сборка стеклопластиковой промежуточной опоры для ВЛ 6 - 10 кВ

Монтаж тяг

Стягивание секций

Сверление отверстия под штифт

Запасовка кольца

Монтаж траверсы

Сверление отверстия закрепления траверсы  
со стойкой

10.2 Сборка опоры выполнялась в соответствии с инструкцией по сборке в присутствии Заказчика. Стяжка стыков секций опоры осуществлялась через стяжки и фиксировалась штифтами, крепление траверс к стойке - методом посадки с натягом в предварительно установленную в верхней части стойки втулку и дополнительной фиксации соединения штифтами, отверстия под которые выполнялись по месту, рисунок 2.

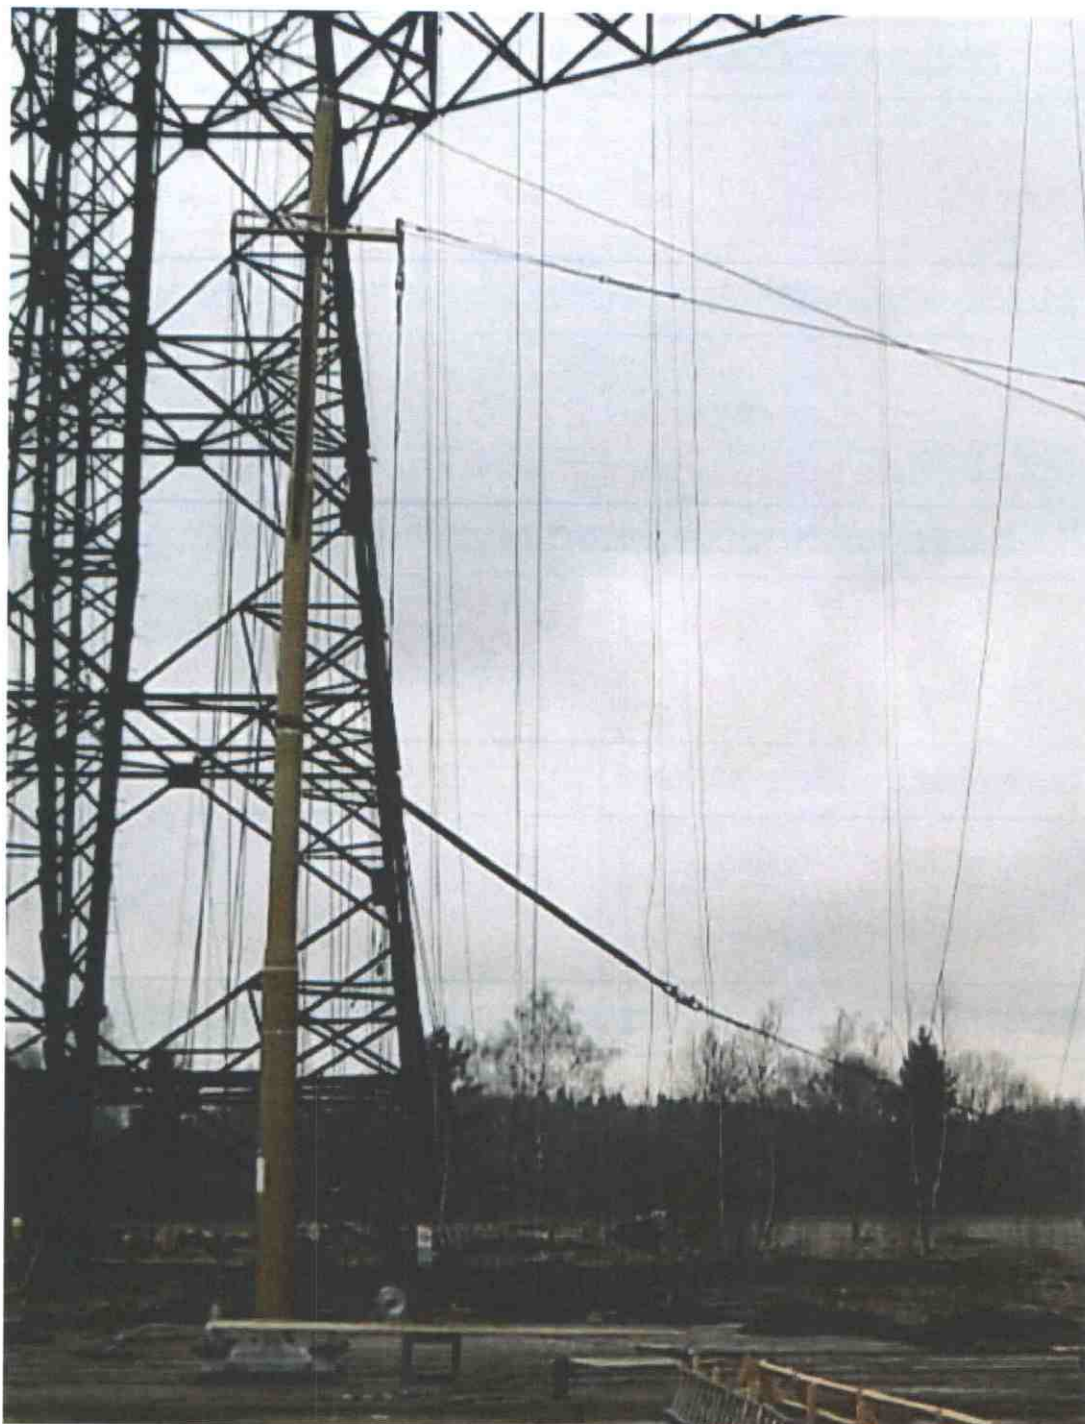
**Рисунок 7 - Общий вид стеклопластиковой опоры, установленной на испытание на стенде ОАО «Фирма ОРГРЭС»**

Общий вид стеклопластиковой опоры, установленной на стенде, показан на рисунке 7 (фото).

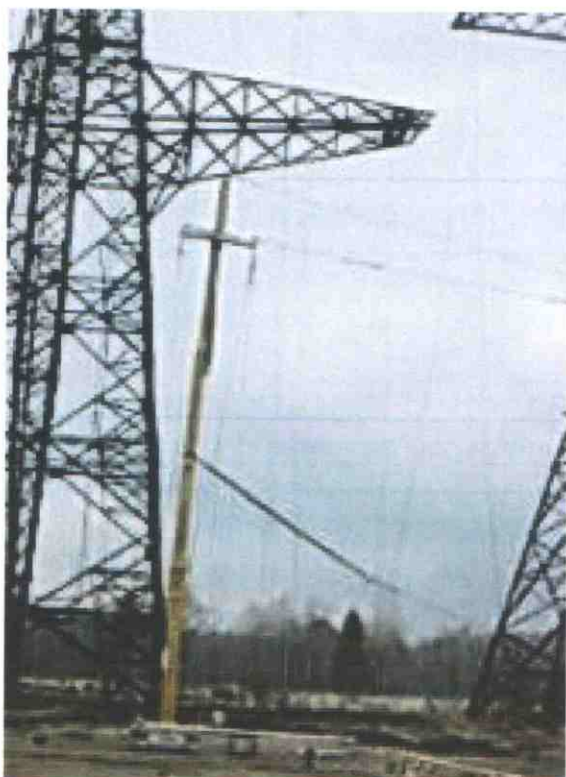
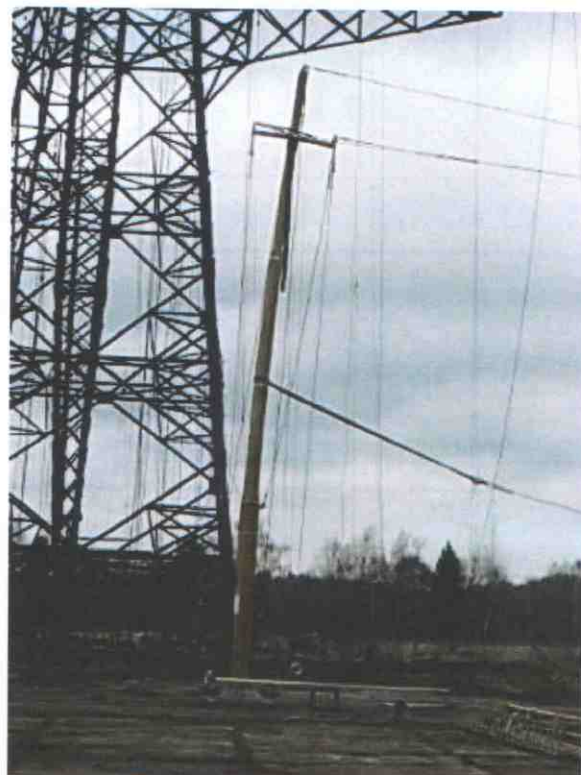
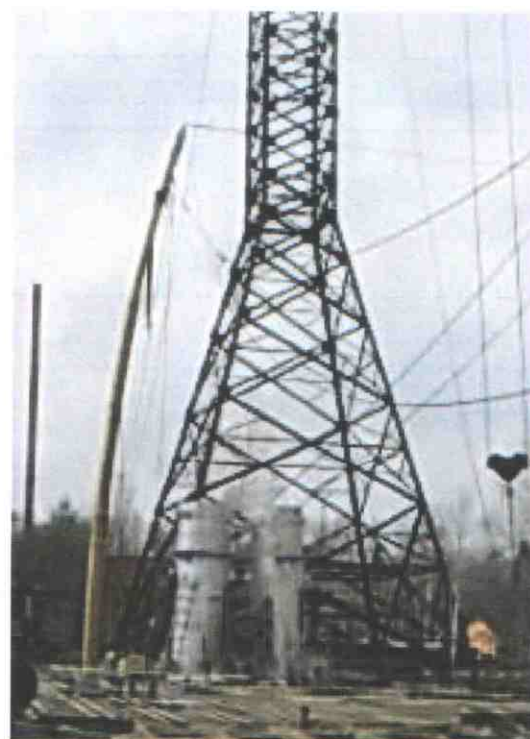
**Рисунок 8 - Испытание стеклопластиковой опоры в расчетных режимах**

Режим I. Нормальный

Режим II. Нормальный

Режим III. Аварийный

Режим III (а). Аварийный

Испытание опоры в расчетных режимах приведены на рисунке 8 (фото).

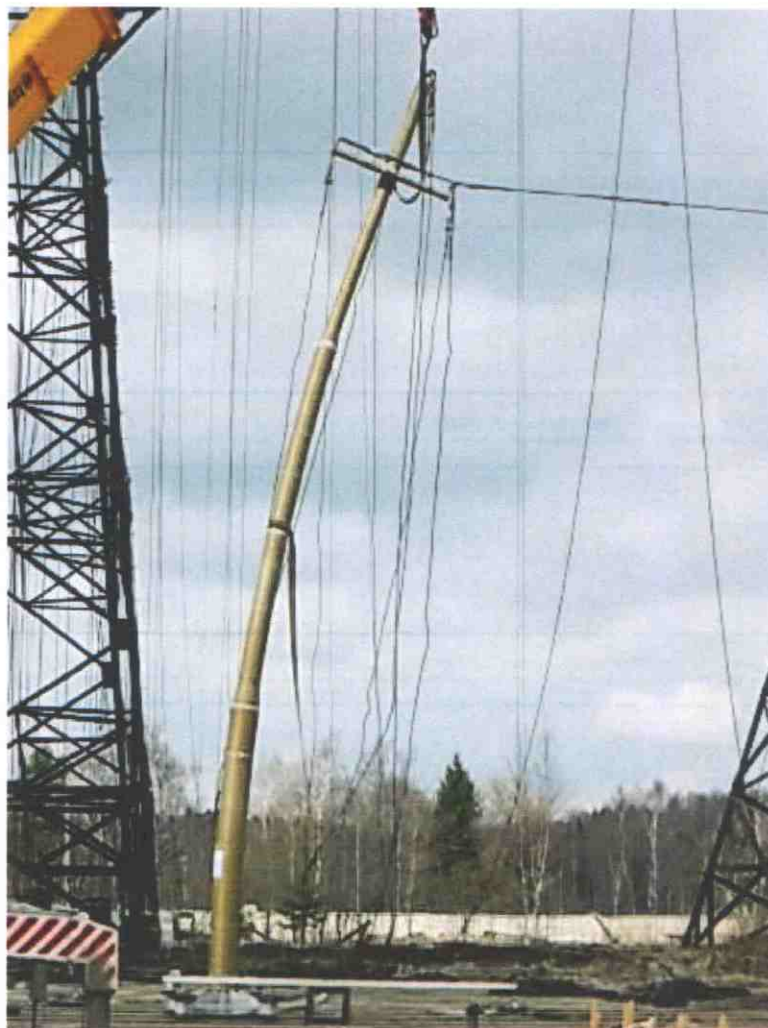
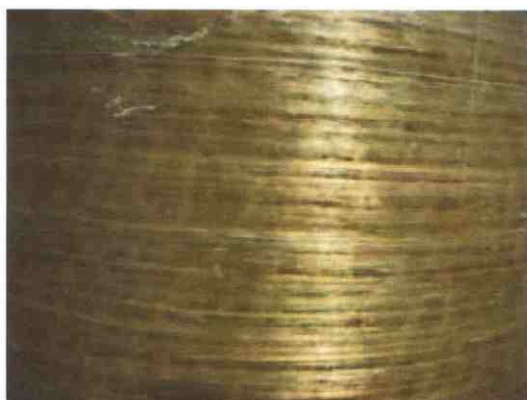
**Рисунок 11 - Проверка прочности стеклопластиковой опоры**

Горизонтальная нагрузка 1500 кгс

Горизонтальные трещины после разгрузки
